# ARQUITECTURA TRADICIONAL EN BIENVENIDA, VALOR IDENTITARIO Y PATRIMONIAL

## TRADITIONAL ARCHITECTURE IN BIENVENIDA, IDENTITY AND HERITAGE VALUE

**Francisco Javier Rodríguez Viñuelas**

## ARQUITECTURA

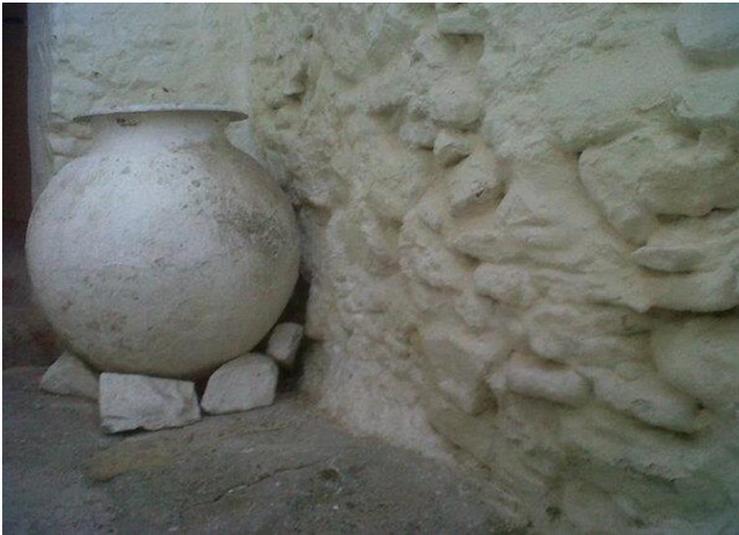
Fig. 1: Tinaja utilizada para apagar cal en su interior.

La abundancia de roca caliza ha propiciado desde siempre la extracción y cocción de la cal para el consumo local, principalmente en el entorno de la Sierra de Bienvenida y La Capitana. El oficio de los caleros, desempeñado hasta la segunda mitad del siglo XX por varias familias, consistía cocer la cal en

hornos (todavía se conservan varios) construidos en las cercanías del lugar donde previamente se había extraído la caliza. El combustible que alimentaba estos hornos, en su mayor parte estaba constituido por arbustos de monte bajo, cuya recolección ayudaba al desmonte de la propia sierra. Una vez sometida a este proceso, la cal resultante se llevaba hasta la población en los serones de las caballerías para ser vendida y utilizada en la construcción, aportando gran calidad y consistencia a los tapias y a los morteros. Una vez “apagada” (Fig. 1), también se utilizaba para encalar las paredes, configurando el paisaje urbano característico de los pueblos blancos.

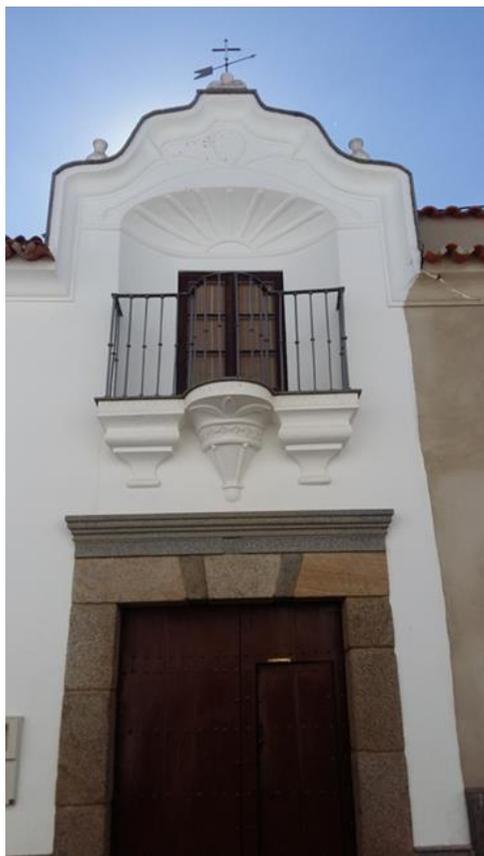
Fig. 2: Detalle de una fachada de la calle Santa Ana (s. XVI-XVII) con dintel y jambas de granito y decoración a base de molduras barrocas.

Los bloques (dinteles, jambas, etc) y placas de mármol que se conservan en las fachadas de algunas casas construidas entre los siglos XVI y XX proceden presumiblemente en su mayoría de las canteras de la cercana localidad de Alconera, aunque no se descarta la presencia de mármol portugués. También se documenta algún conjunto de dintel y jambas de granito, como los que posee una casa que podríamos fechar entre los siglos XVI-XVII en la calle Santa Ana (Fig. 2).

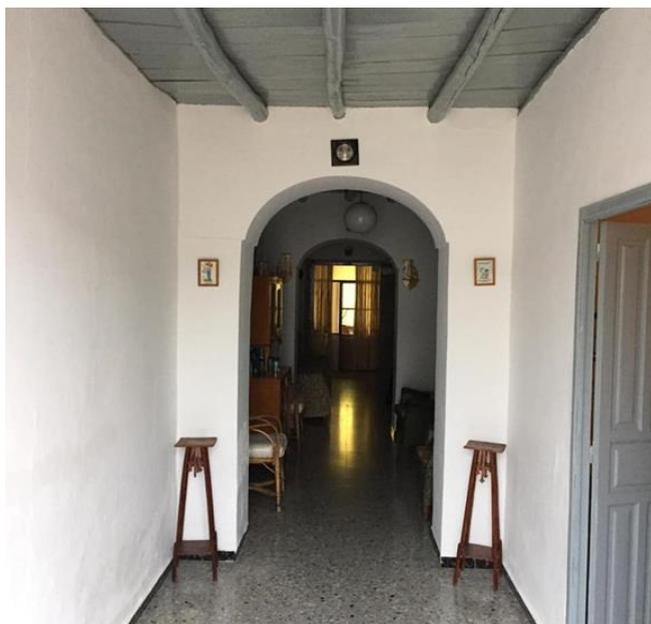
Fig. 3: Pasillo o “paso” de una “media casa” de la calle Carretera de la Estación. Puede observarse el acceso a las estancias desde el pasillo hacia la derecha.

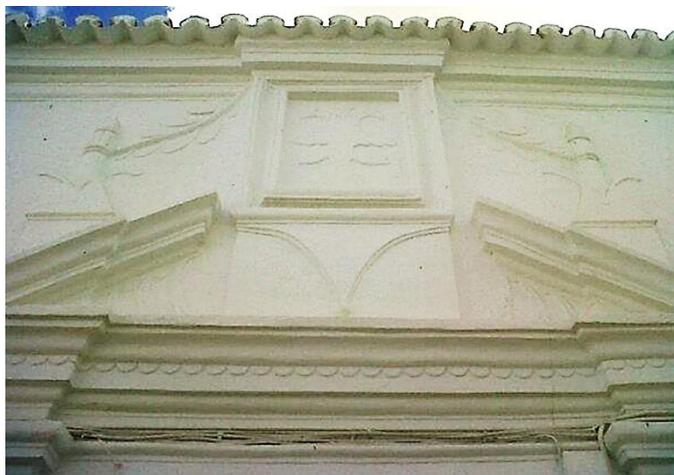
Fig. 4: Molduras decorativas con motivos heráldicos, casa de la familia Gordón de Valencia en la calle Vicario Juan Riero.

Hemos documentado varias molduras zoomorfas, dos de ellas con significado heráldico, una consiste en un león coronado, rampante hacia la derecha, rodeado de una orla de motivos vegetales, junto al blasón de la casa de la familia Gutiérrez de la Barreda, caballeros de Santiago, en la calle Santa Ana. Un águila bicéfala (cuyas cabezas tienen aspecto de pavones), dentro de una hornacina sobre la puerta principal, en la fachada de la casa de la familia Gordón de Valencia (el águila bicéfala está entre sus armas de blasón) en la calle Vicario Juan Riero (Fig. 4). Por último, un gran dragón serpentiforme alado, en el lateral del remate superior de la fachada de los condes de Casa-Henestrosa.

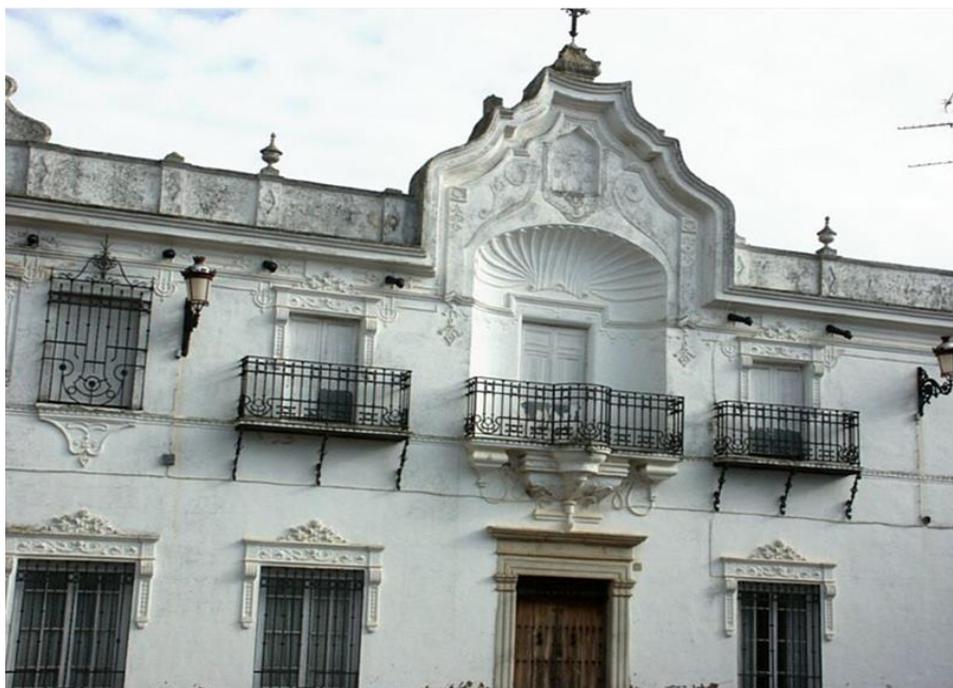
Fig. 5: Casa solariega de la familia Jaraquemada, con una gran variedad de molduras decorativas de temática heráldica, mitológica, etc.

La fachada de la casa de la familia Jaraquemada (Fig. 5), en la Plaza de España, merece mención especial por la variedad tipológica de sus molduras, que van desde los motivos vegetales a los mitológicos, pasando por los heráldicos, una gran venera como símbolo santiaguista preside el balcón principal, a la que acompañan sirenas, jarrones, serpientes, dragones alados, cabezas de león, putti, motivos vegetales, etc. La decoración sigue una estética ecléctica, con préstamos del plateresco, influenciada por el regionalismo andaluz de la década de 1920, que habría de convertirse en el estilo canónico de la Exposición Iberoamericana de Sevilla en 1929.

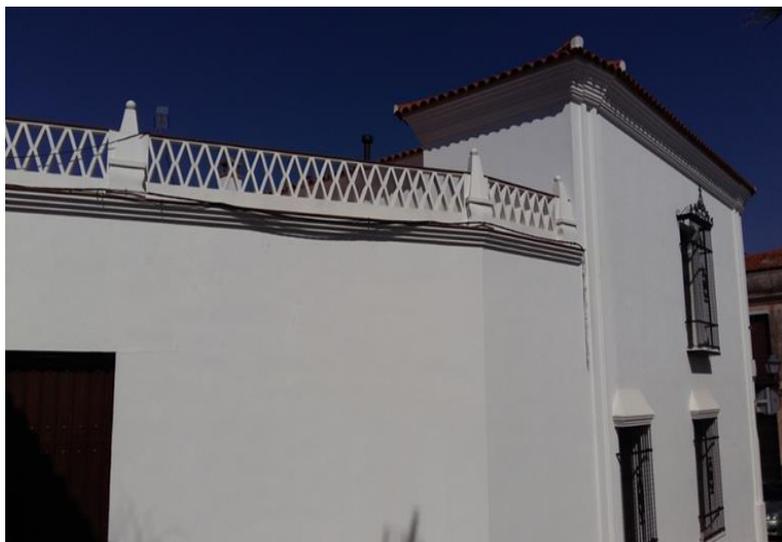
Figura 6: Pináculos barrocos en una casa de nueva planta construida a principios del siglo XXI.

El pináculo es un elemento estético que está ampliamente utilizado en la arquitectura civil y religiosa bienvenidense a partir del siglo XVII. Se ha convertido en un rasgo tan característico que ha seguido utilizándose en construcciones del siglo XX y del XXI, pues existen diferentes casas construidas en los últimos años que lo han incorporado en sus fachadas, dotándolo de un gran protagonismo, lo que nos remite a la pervivencia o resurgimiento en la actualidad de los lenguajes estéticos del Barroco (Fig. 6).

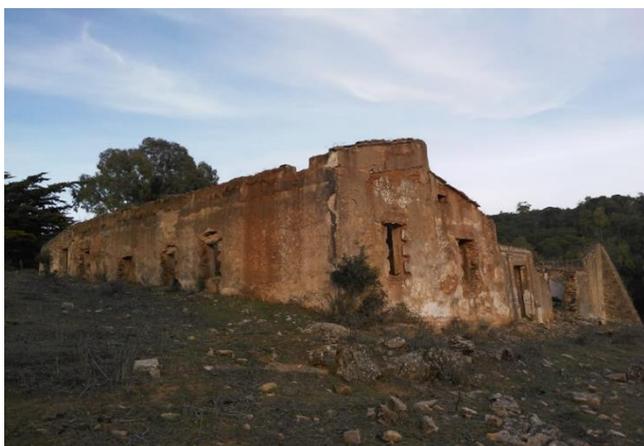
Fig. 7: Cortijo de El Candil, en la solana de la Sierra de Bienvenida, corresponde a la tipología de estancias distribuidas en torno a un patio central con un solo portón de acceso, que en este caso está decorado con molduras neoclásicas.

En cuanto al cortijo como casa de campo, podríamos establecer básicamente tres tipologías, los que presentan la misma distribución que las denominadas *casas enteras* dentro del casco urbano, con pasillo central y corral (cortijo de Mondragón o el de María Joaquina por ejemplo) cerrado, con acceso solamente desde la casa; otro tipo que se diferencia por tener un patio central (Fig. 7) con un solo acceso a través de un gran portón (La Fortuna, El Pizarral de la Dueña, El Candil,...), con las estancias de trabajo y habitación abiertas al interior del patio; y un tipo mixto que cuenta con características de las dos variedades anteriores (El Canchal, Maibrí,...).

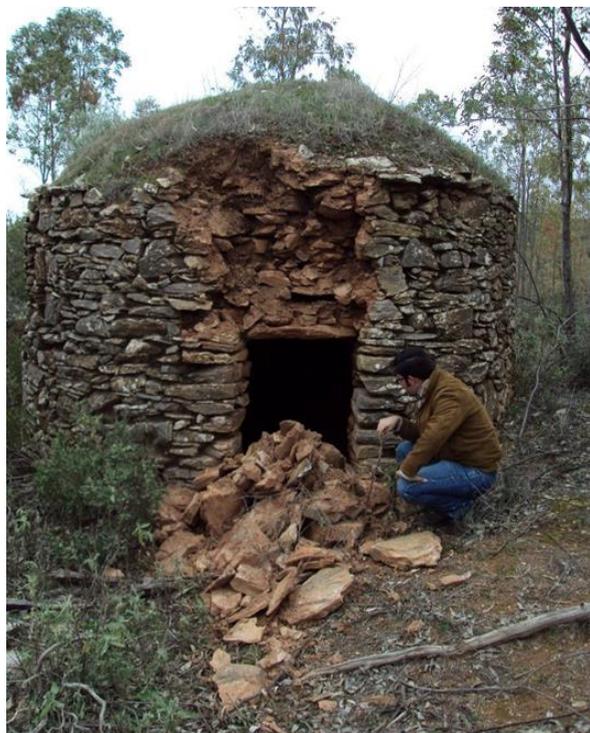
Fig. 8: Chozo íntegramente de piedra con cubierta de falsa cúpula o por aproximación de hiladas en serio proceso de deterioro.

Otro tipo de construcción en el campo es el chozo, de los que se conserva un buen número, aunque algunos estén en estado de ruina. La tipología predominante es la que tiene como cubrición la llamada falsa cúpula, construida por aproximación de hiladas de piedra (Fig. 8). Este mismo tipo constructivo se utiliza para la construcción de cochineras o para el cerramiento de pozos. Son más escasos los que tienen planta circular de mampostería y techumbre a dos aguas con un madero central y cubierta de tejas. Eran las viviendas destinadas a los trabajadores dependientes de un cortijo (pastores, porqueros, jornaleros, etc.), refugio de guardas jurados o personal que guarda eventualmente la producción de una viña o de un olivar desde el período de maduración de la aceituna o la uva hasta el momento de la recolección.

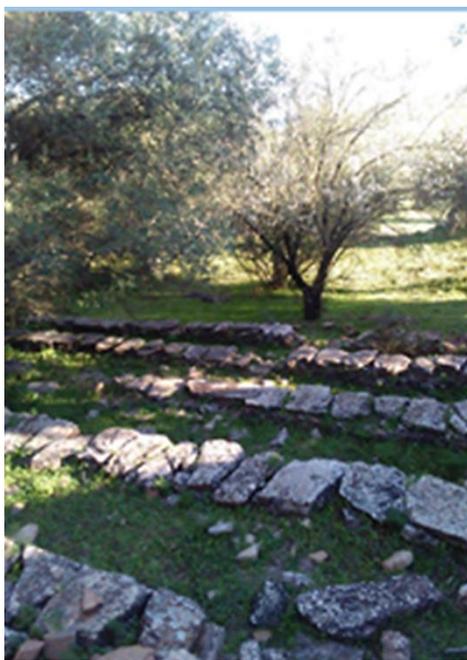
Figura 9: Interior aterrizado del cortín o cortino colmenero de la Sierra de Bienvenida. Rodeado por un alto muro circular, hoy bastante deteriorado en algunos puntos, tuvo como cometido preservar las colmenas de la acción de los osos, que se veían atraídos por la miel.

Dentro de las construcciones auxiliares tradicionales en las explotaciones agropecuarias señalamos por su rareza un cortín o cortino colmenero fortificado, situado en la ladera de la solana de la Sierra de Bienvenida. Se trata de una estructura circular cercada por una gruesa pared de mampostería con mechinales y un solo acceso a través de un pequeño vano, cuyo interior se encuentra aterrizado para albergar las colmenas de corcho (Fig. 9). La alta y recia cerca de piedra impedía el ataque de los osos que acudían atraídos por la miel. Se conocen pocos en Extremadura, la mayoría en la provincia de Cáceres. Un gran acebuche que ha crecido en su interior puede ser la evidencia palpable de que la pérdida de su uso original contra los osos pudo ocurrir aproximadamente hace unos 300 años.

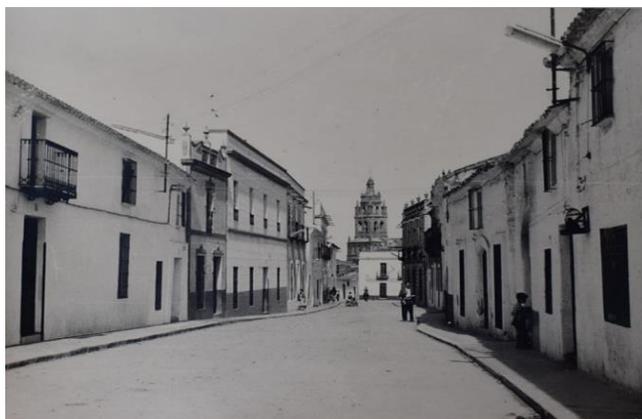
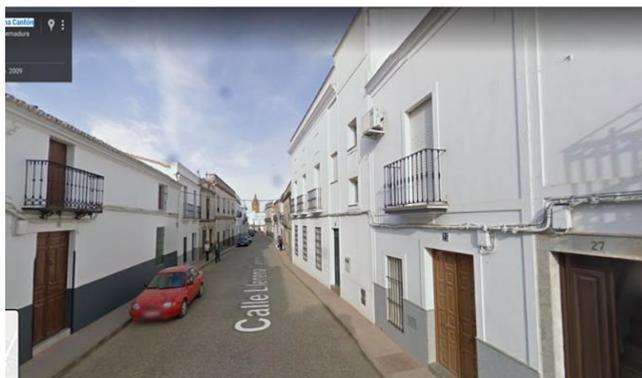
Fig. 10: Cambios experimentados entre la década de 1950 y 2010 en la conexión de la calle Llerena con la calle Cantón.

La ausencia de protección legal, unida a la falta de sensibilidad social ante un patrimonio tan frágil, pero tan importante, además de otras circunstancias, han provocado la desaparición en los últimos 25 años de bastantes edificios que podríamos clasificar como pertenecientes a la arquitectura tradicional, en favor de diseños arquitectónicos estandarizados, materiales que causan estridencia en el paisaje urbano y la ruptura con una homogeneidad constructiva que ha caracterizado a nuestros municipios a lo largo de los siglos (Fig. 10).

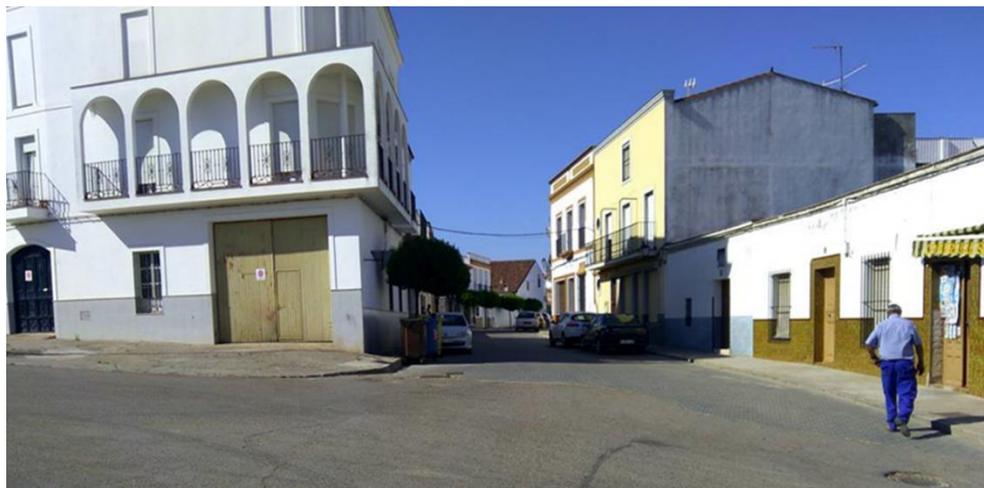
Fig. 11: Ruptura con la tipología de casa tradicional en cuanto a diseños y materiales en la calle Manuel Mejías.

Este proceso destructivo, iniciado en Extremadura a principios de la década de 1970, muy relacionado también con los entramados psicológicos derivados del fenómeno del retorno de la emigración y con cierto desarrollismo que trajo aparejado y que cundió en el resto de la sociedad rural, tiene su continuidad en la actualidad. Por consiguiente, todos los edificios que no tengan una tutela patrimonial desde la administración municipal son susceptibles de desaparecer para siempre de la noche a la mañana (Fig. 11).
